## **Činnosti k podpoře výkonu státní správy v problematice SUCHO v roce 2017 – úkol 3702**

### **MONITORING EROZE A PŮDNÍCH PROCESŮ**

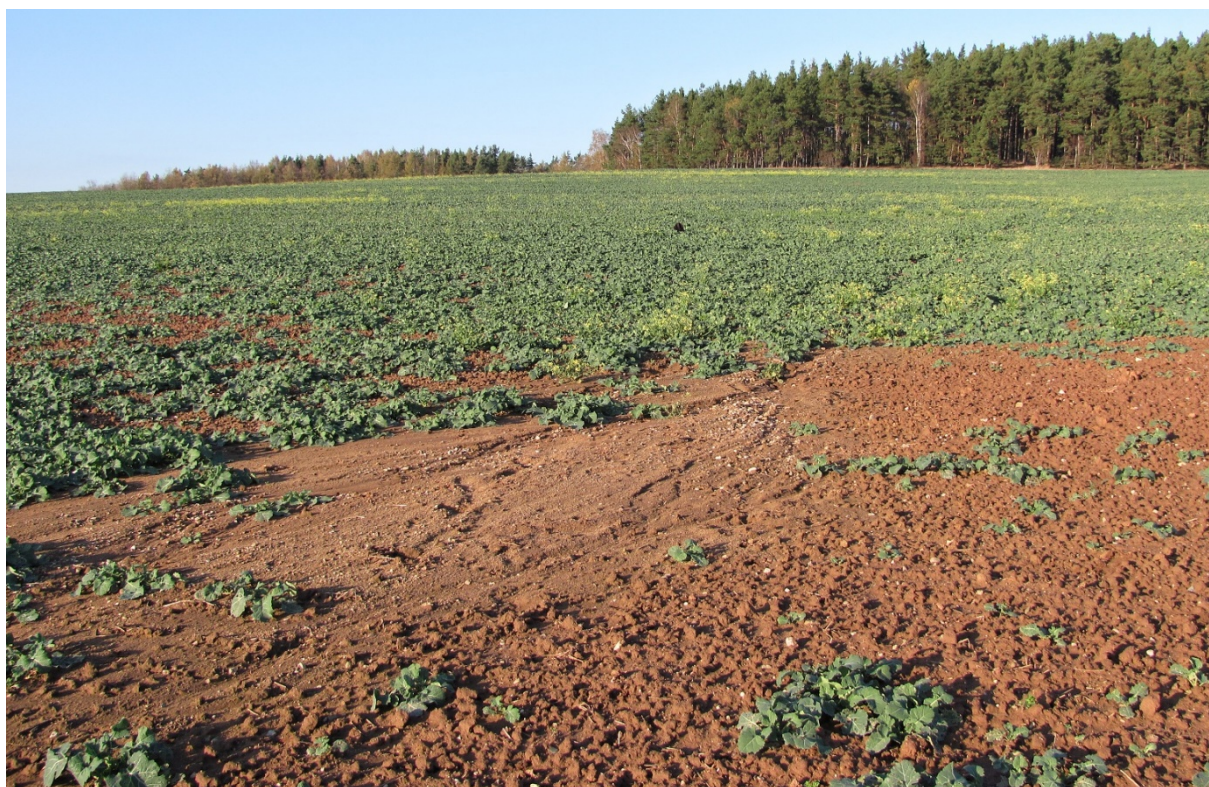
Obrázek 5: Erozní rýha a sedimentační kužel v DSO na lokalitě Oráčov (listopad 2017).

Na všech 3 lokalitách byly identifikovány erozní projevy již během iniciálního terénního monitoringu během listopadu 2017. Na lokalitě Bulhary byly pozorovány pouze projevy dlouhodobého plošného odnosu projevující se barevnou změnou orničního horizontu. Plošný rozsah uvedených změn byl přesně identifikován bezkontaktním UAV monitoringem (viz dále). Na lokalitě Lišany byly zaměřeny i rozsahy vyšších erozních forem, konkrétně rýhová eroze, nicméně nejednalo se o následek konkrétní epizody s identifikovatelnou odezvou. Nejvýraznější projevy rýhové eroze byly při pozemním monitoringu zaznamenány na lokalitě Oráčov v profilech drah soustředěného odtoku, kde bylo možno tyto projevy očekávat (Obrázek 7). Lze předpokládat, že tyto projevy v porostu ozimé řepky byly iniciovány intenzivními srážkami v letním období ihned po zasetí. Důsledkem smyvu je i nerovnoměrný vegetační pokryv a zapojení porostu (Obrázek 5). Lze konstatovat, že ozimá řepka je pro tuto erozně náchylnou lokalitu nevhodnou plodinou. Rovněž zde byly zaznamenány projevy odnosu v predisponovaných drahách kolejových řádků, což je obvyklý urychlující činitel, pokud není zajištěn pohyb zemědělských strojů po vrstevnici.

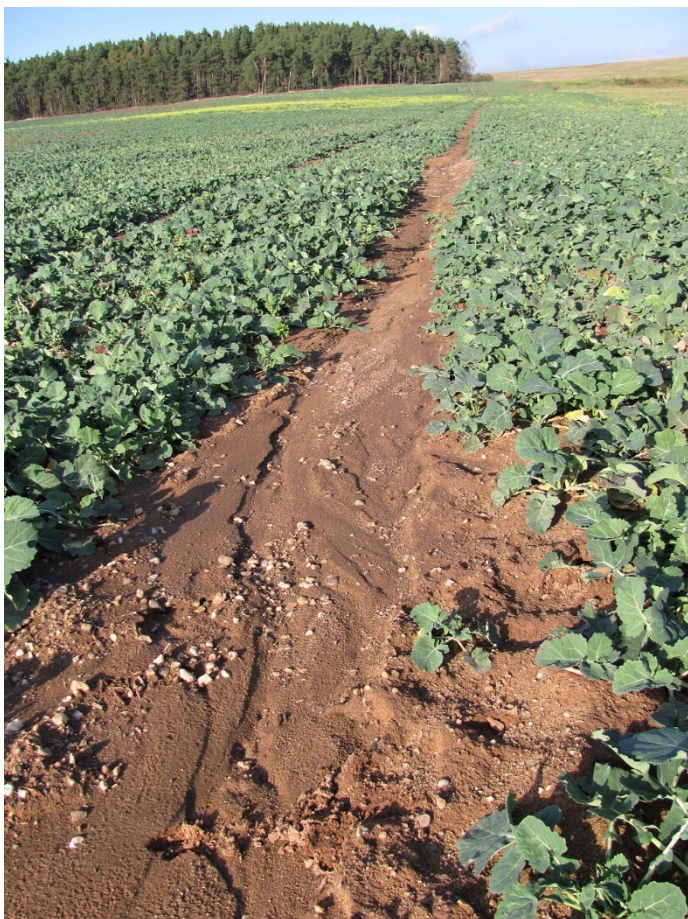
Obrázek 6: Erozní rýha v predisponované dráze kolejového řádku na lokalitě Oráčov (listopad 2017).

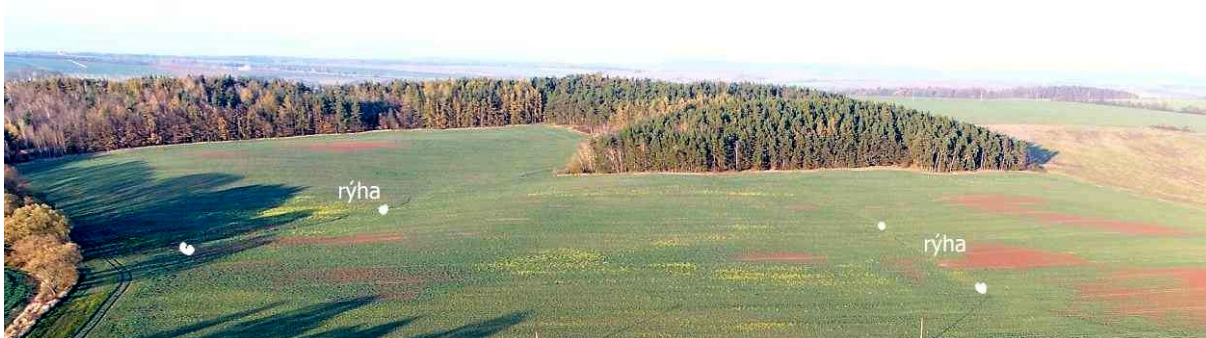
Obrázek 7: Hlavní trajektorie DSO a body měření rozsahu erozních rýh na lokalitě Oráčov.

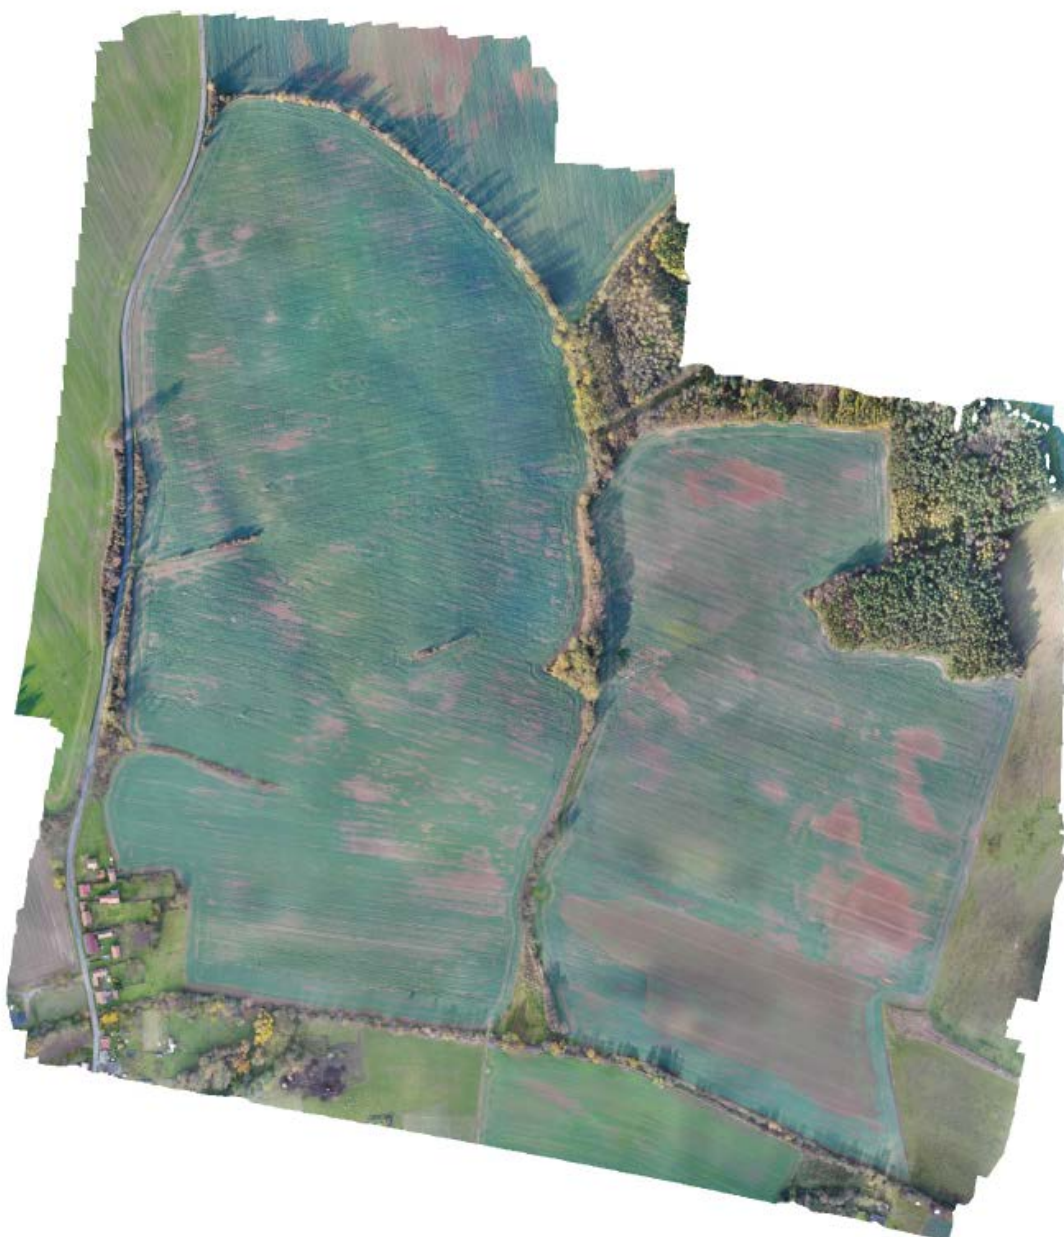
Obrázek 32: Kompletní ortofoto iniciálního RPAS monitoringu – Oráčov.

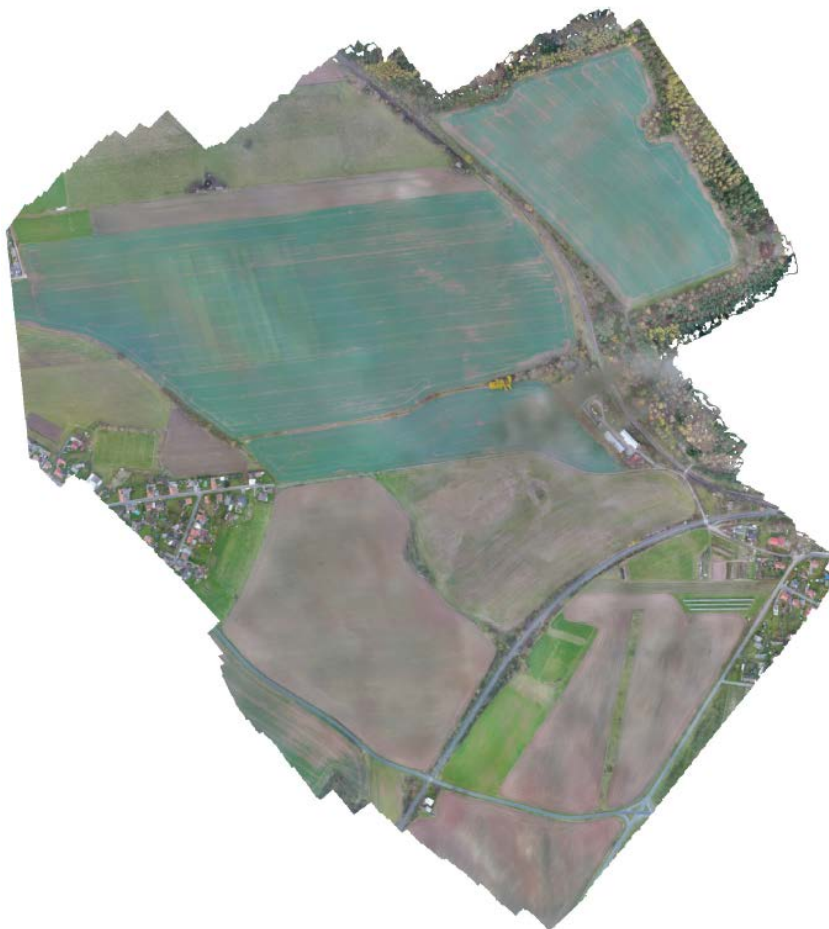
Obrázek 36: Kompletní ortofoto iniciálního RPAS monitoringu – Lišany.

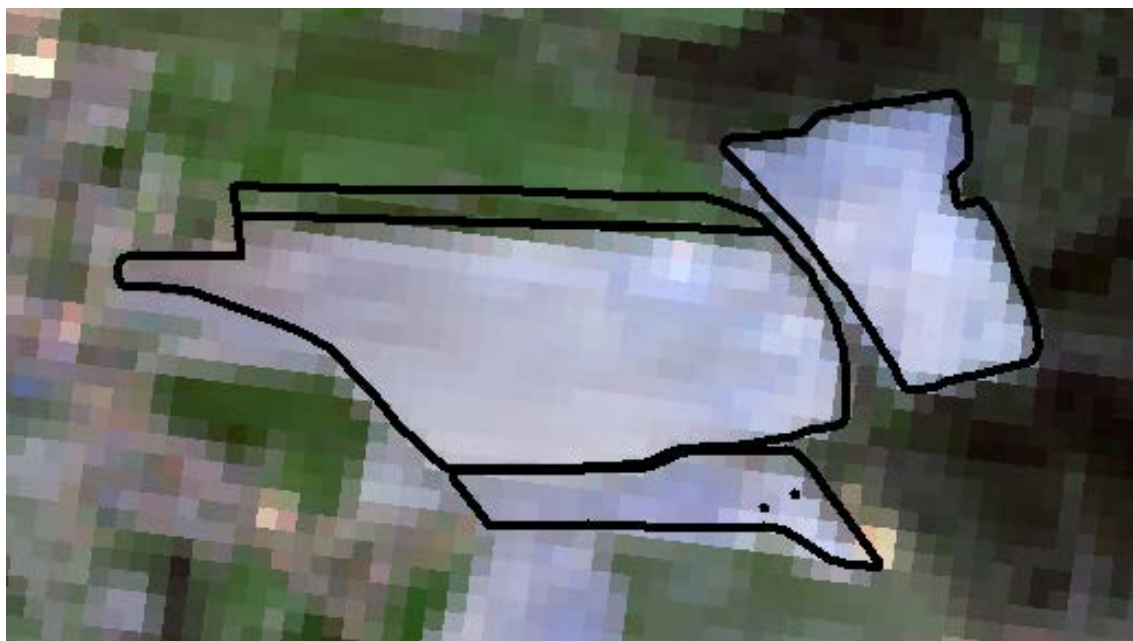
Obrázek 38: Příklad satelitního snímku Landsat 8 v RGB viditelném spektru, pixel 30 m, lokalita Lišany.

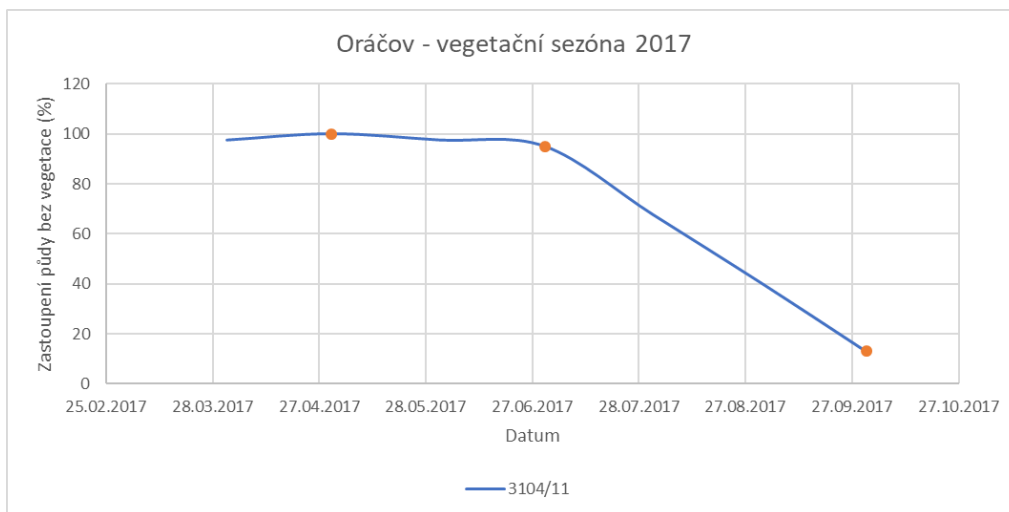
**Obrázek 41:** Průběh zastoupení půdy bez vegetace za vegetační sezónu 2017 v lokalitě Oráčov.

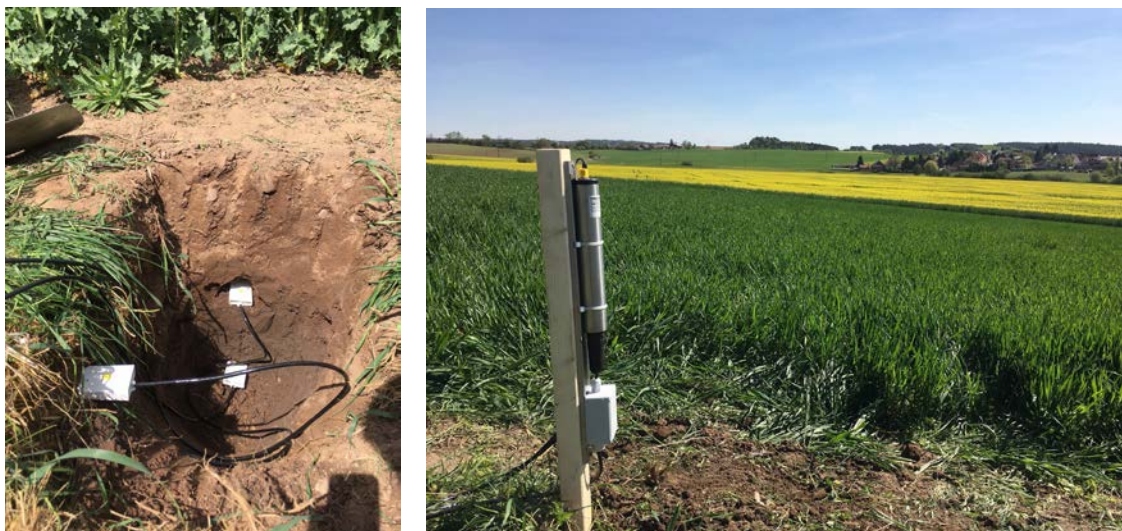
**Obrázek 46:** Instalované vlhkostní sondy CS655 v půdním profilu v hloubkách 10 cm, 35 cm a 60 cm pod povrchem, experimentální lokalita Lišany (vlevo); Hydro Logger H40G s GSM/GPRS modemem pro dálkový přenos dat (vpravo)

Čidla i dataloggery byly pořízeny v rámci otevřeného výběrového řízení, v konečné fázi byly posuzovány nabídky firem Fiedler AMS, s.r.o. a EMS Brno. Obě nabídky splnily požadované technické parametry, byly založeny na shodných vlhkostních čidlech, připojených na kompaktní záznamovou jednotku s dálkovým přenosem dat a datahostingem na serveru. Vlhkostní čidla CS655 (Campbell Sci., Velká Británie) monitorují mimo objemové vlhkosti i teplotní režim půdy, komunikují s dataloggerem digitálně, jsou robustní a vědeckou praxí osvědčená. Na základě nižší nabídnuté ceny byly vybrány vlhkostní hnízda od firmy Fiedler AMS, celkem bylo pořízeno 6 sestav. Každá sestava se skládá ze tří sond CS655, které jsou napojeny na kompaktní stanici Hydro Logger H40G-SDI12 (Obrázek 46).

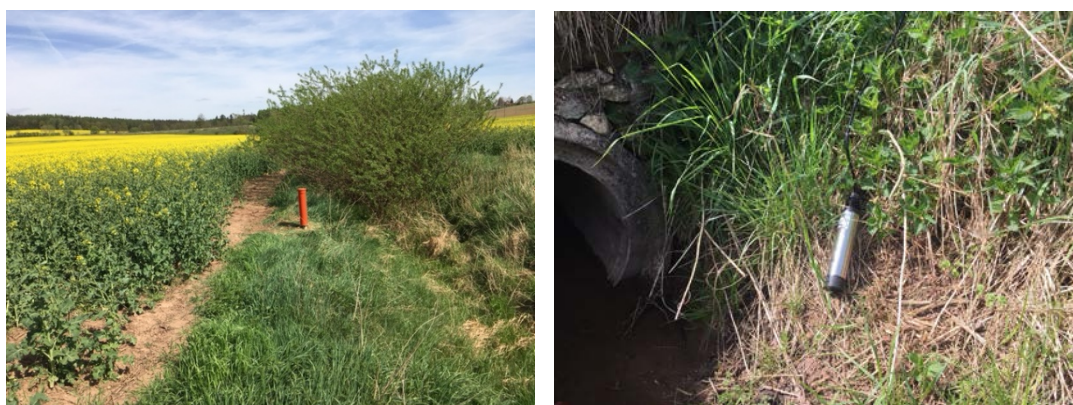
**Obrázek 47:** Konečná povrchová úprava v terénu po instalaci vlhkostního hnízda v Lišanech (vlevo); zákaloměrná sonda ESZK11 (vpravo)

Pro doplnění hydrometeorologického monitorování, které je realizovááno VÚV, byla pořízena sonda pro kontinuální záznam zákalu ve vodním toku pod vybranou experimentální lokalitou. Díky monitorování turbidity lze stanovit množství transportovaného sedimentu z mikropovodí. V rámci výběrového řízení, byla, na základě cenové nabídky, vybrána sestava od firmy Fiedler AMS, sestávající se z optického snímače zákalu ESZK11 napojeného na telemetrickou jednotku H3-G s GSM/GPRS modemem (Obrázek 47).
